Boží muka sv. Vendelína ve Slavkově u Brna
Restaurátorská zpráva
I. Etapa 2023

I. Lokace památky

1. **Kraj/Okres:** Jihomoravský/Vyškov
2. **Obec:** Slavkov u Brna
3. **Lokalita:** Jiráskova ulice u domu č. p. 565
4. **Bližší určení místa s popisem:** v proluce mezi domem a zahrádkou
5. **Rejstříkové číslo objektu v ÚSKP:** 33305/7-3872
6. **Prvky určené k restaurování:** štuková výzdoba zděné architektury Božích muk, zbytky nástěnných maleb v medailonech
7. **Památkově chráněno od:** 3. 5. 1958

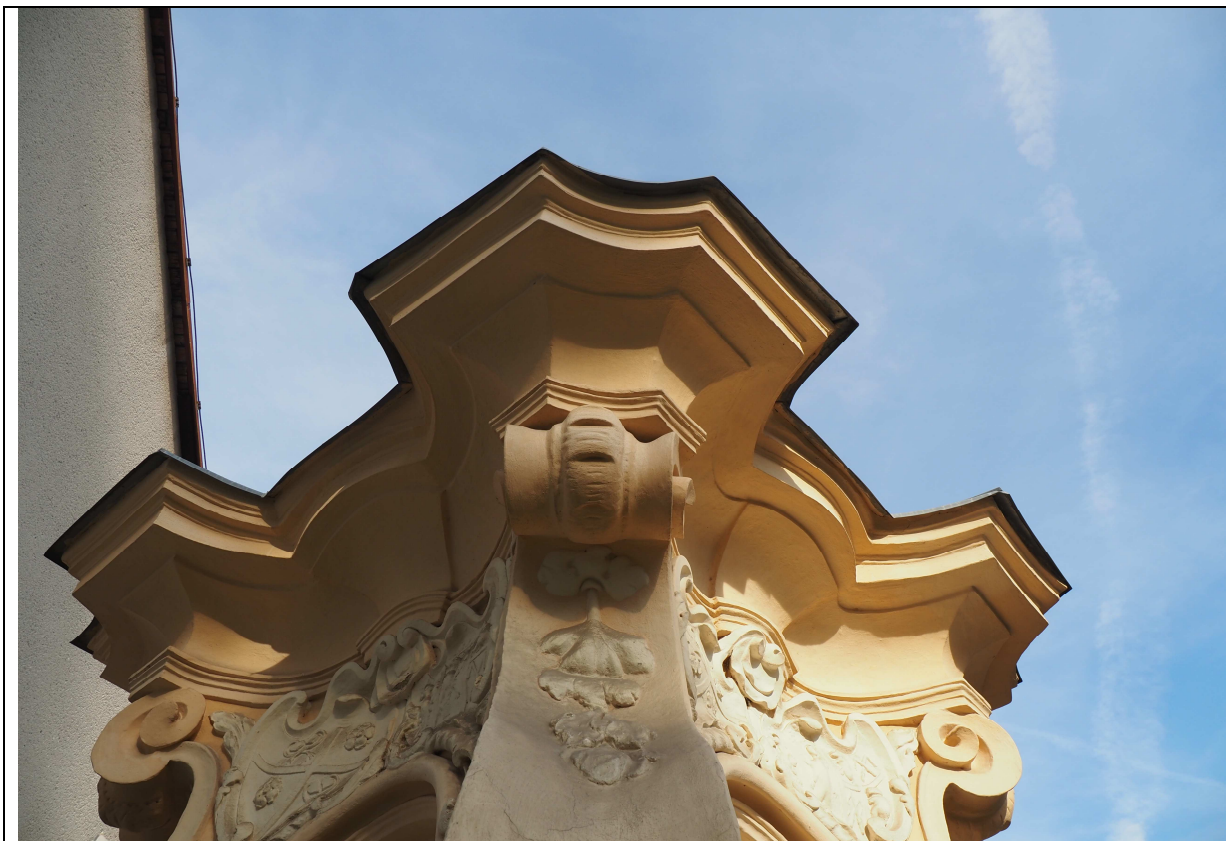
Korunní římsa bez zjevných poruch.

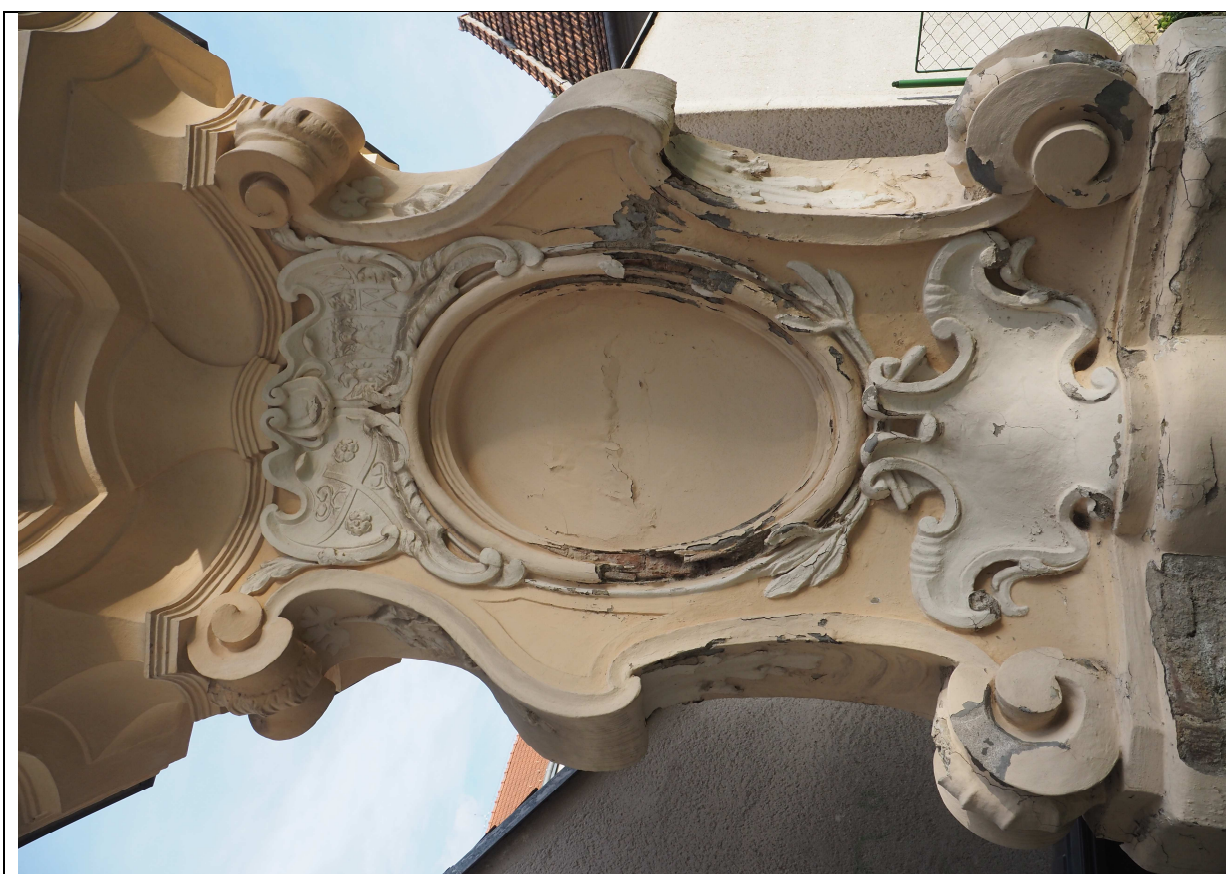
Asi ve dvou třetinách výšky medailonu se nachází hranice poškození omítek solemi.

U obnaženého zdiva a původních zasolených omítek byl snížen obsah vodorozpustných solí dvěma cykly odsolovacích omítek. Odsolování a účinnost jednotlivých zábalů je třeba ověřovat průběžným laboratorním testováním.

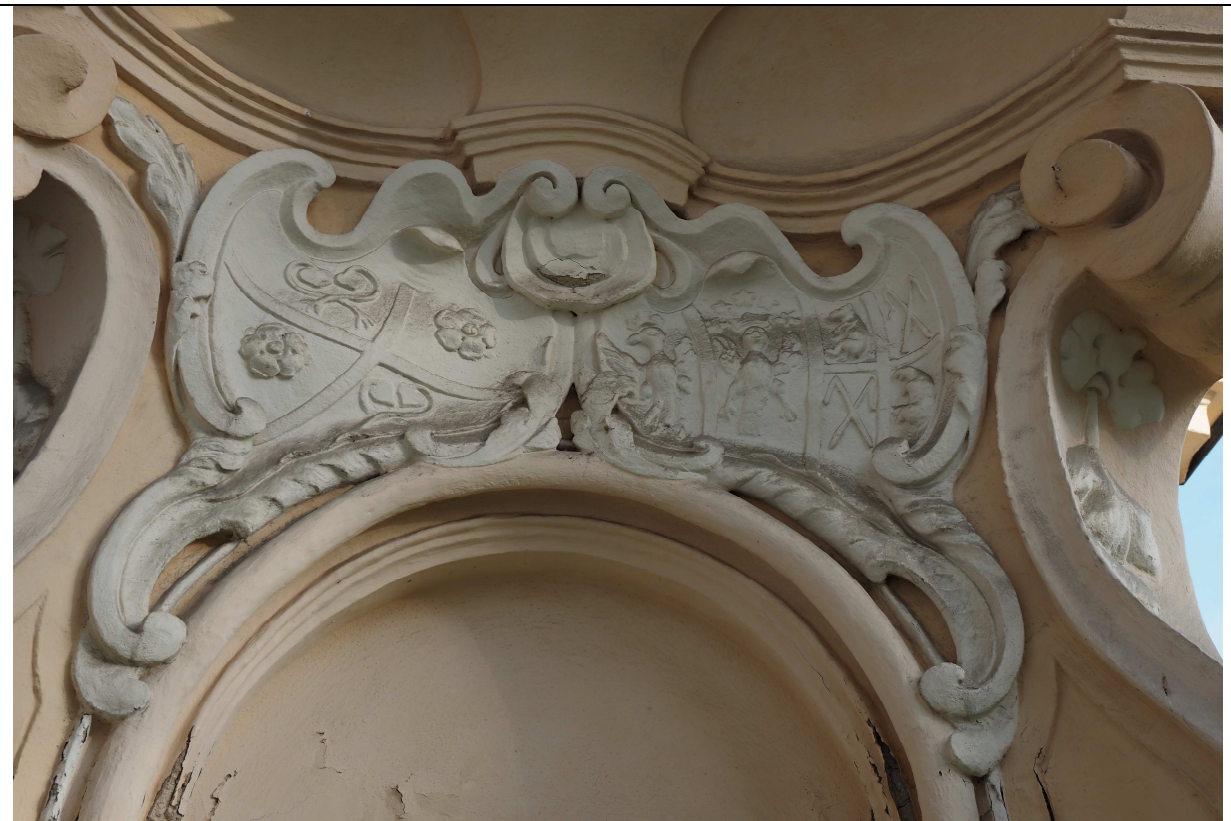
Erby v katuších bez zjevných poruch pod souvrstvím mladších nátěrů.

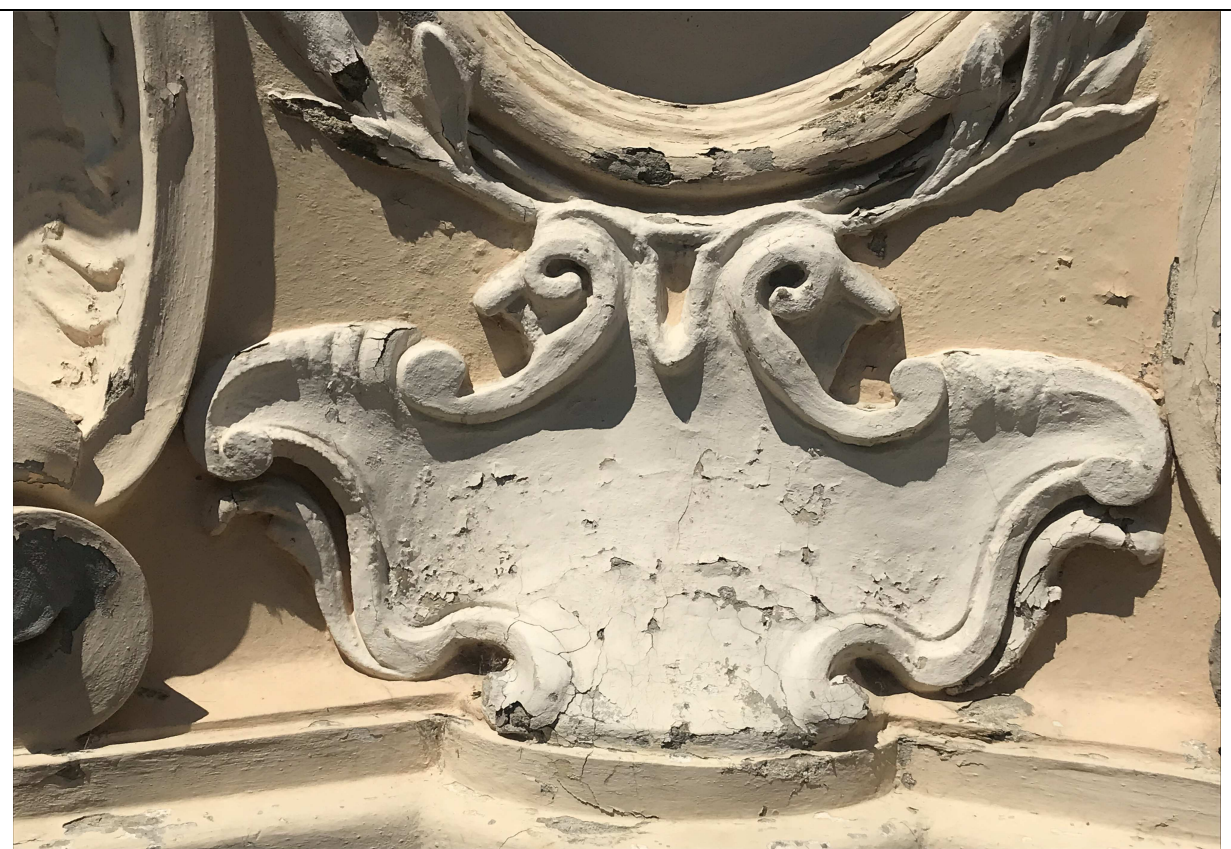
Degradovaná kartuše pod zrcadlem převrstvena cementovým pačokem.

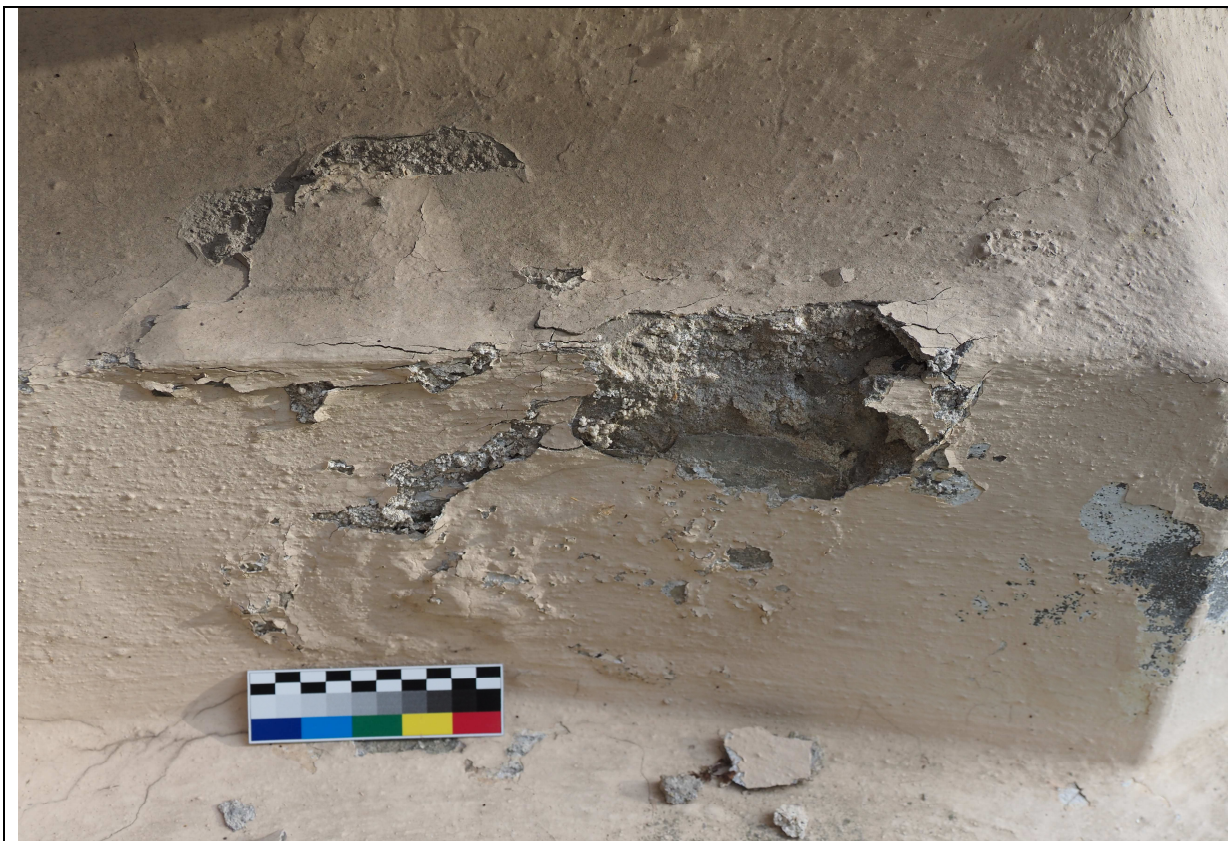
Destrukční projevy vodorozpuštěných solí.

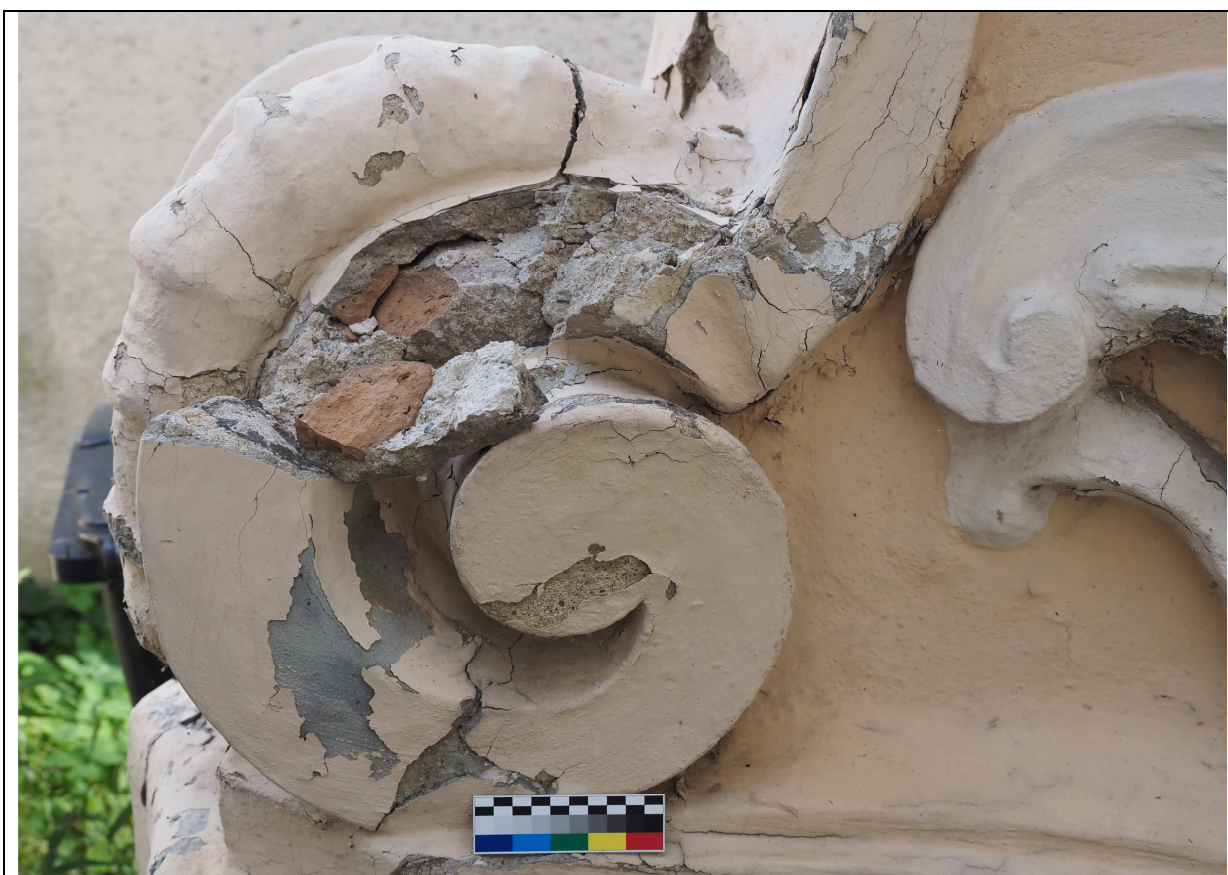
Degradované cementové tmely včetně cihlového zdiva.

Dožilé a esteticky nevhodné sekundární vysprávky byly odstraněny kamenickými nástroji. Spáry zasoleného zdiva ve spodní části byly otevřeny do hloubky cca 2 cm.

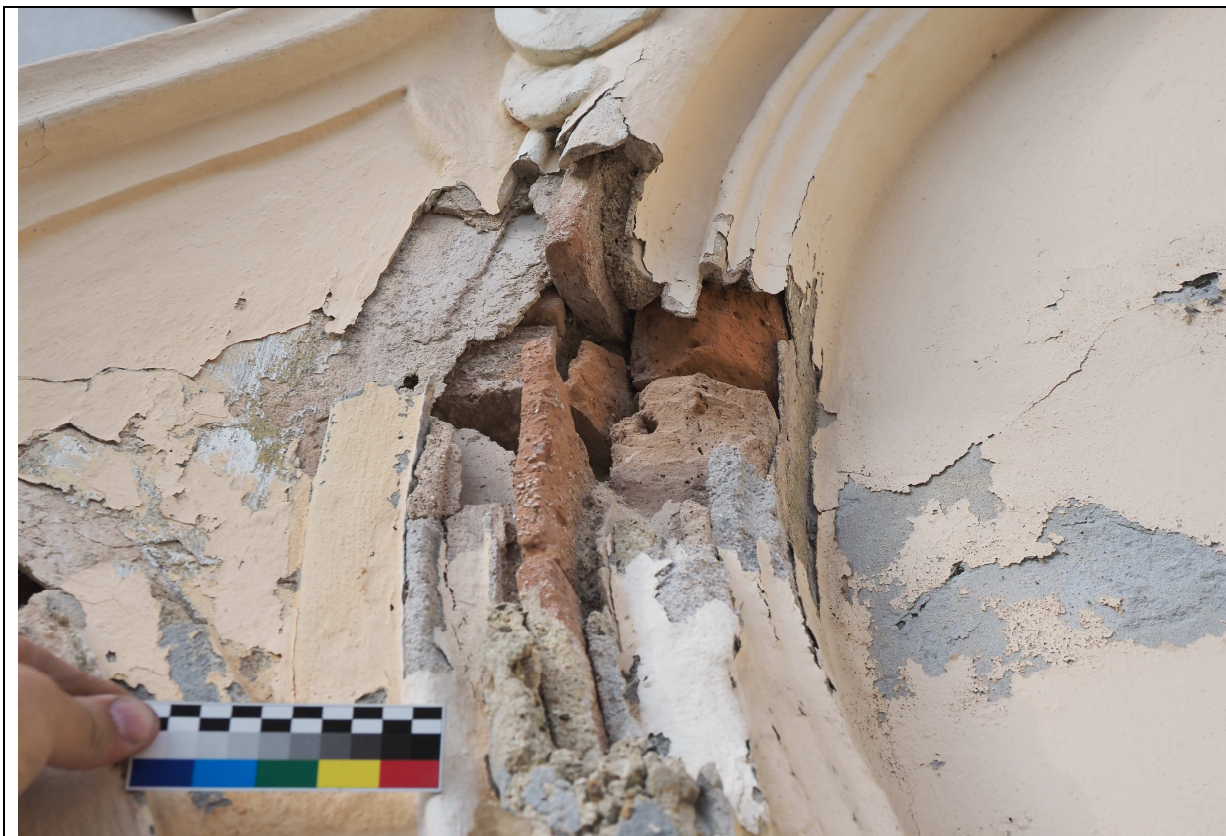
Degradovaná profilace rámu oválného zrcadla.

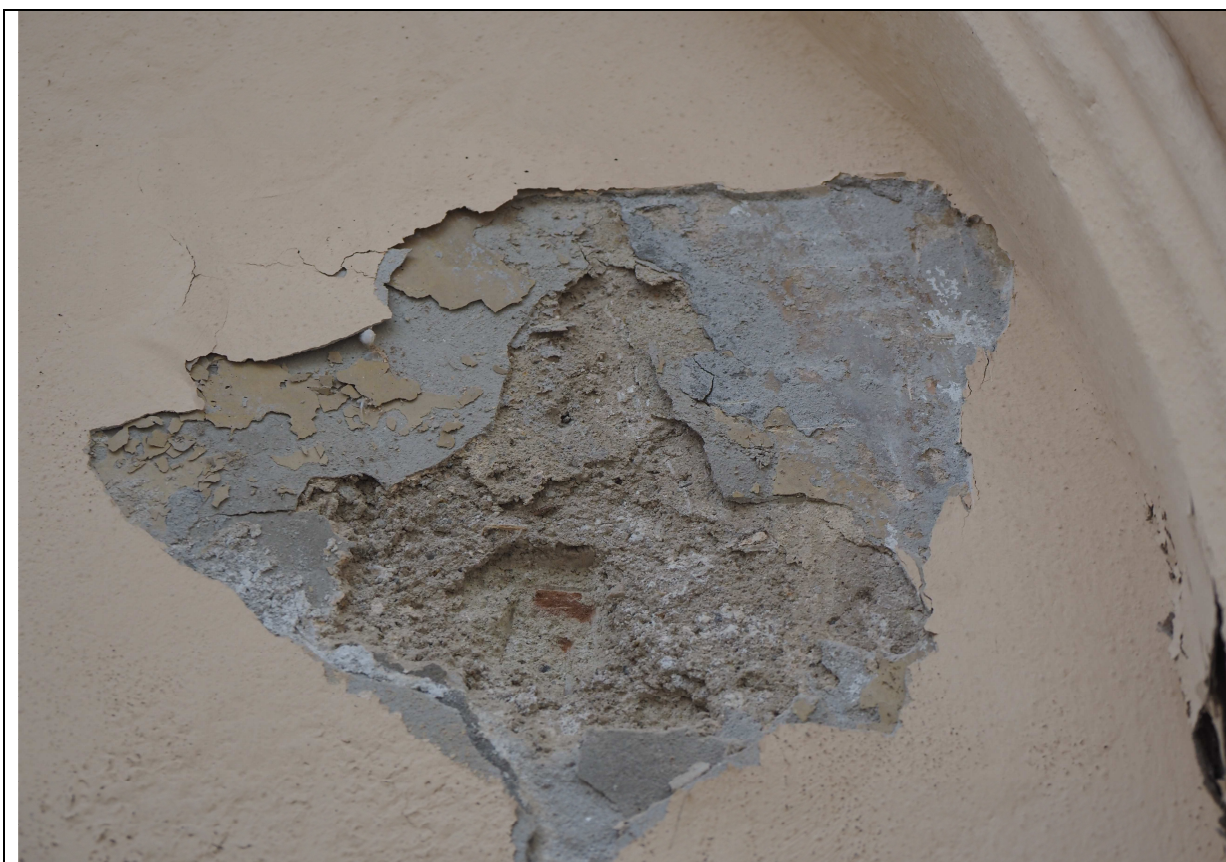
Omítka v zrcadle je převrstvena cementovou stěrkou se souvrstvím nátěrů.

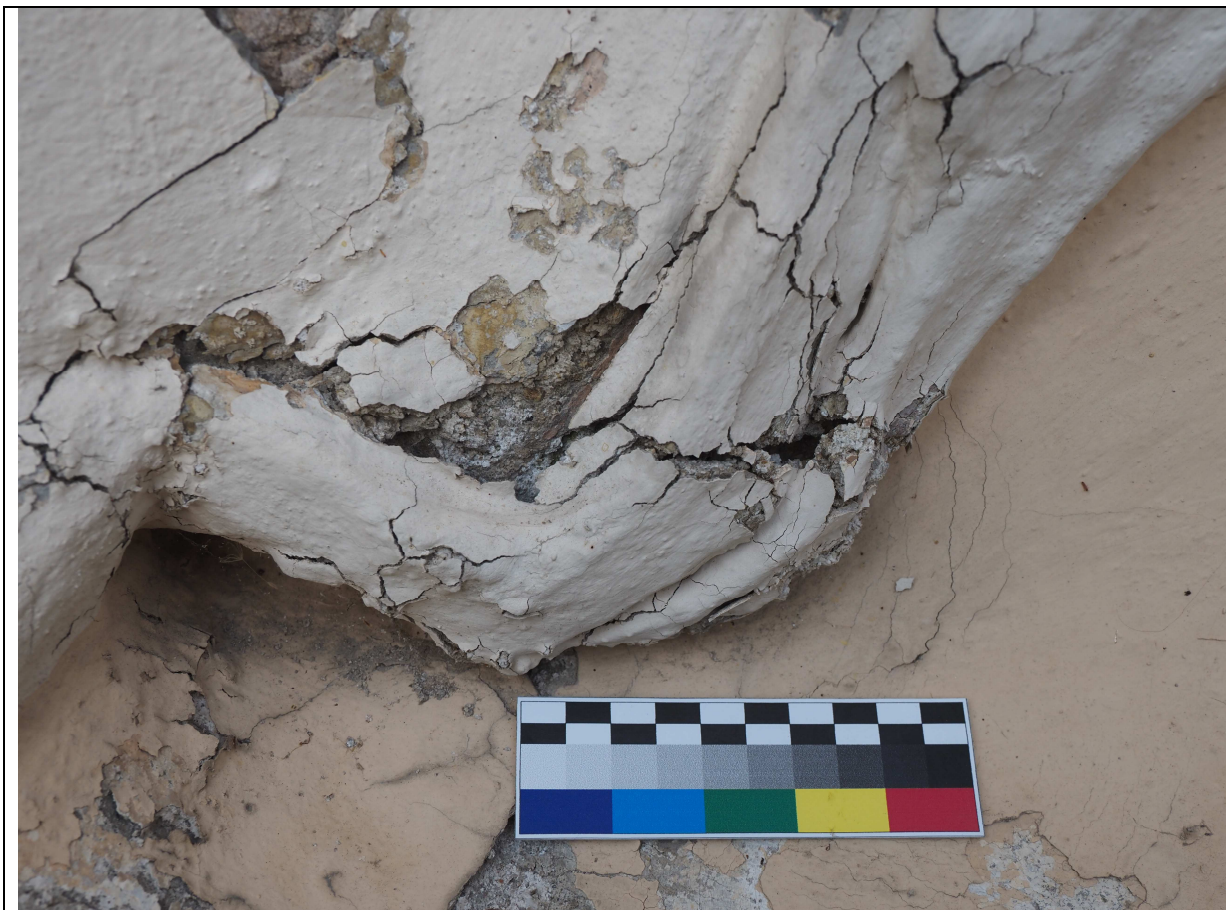
Totální degradace štukové modelace ve spodní části objektu.

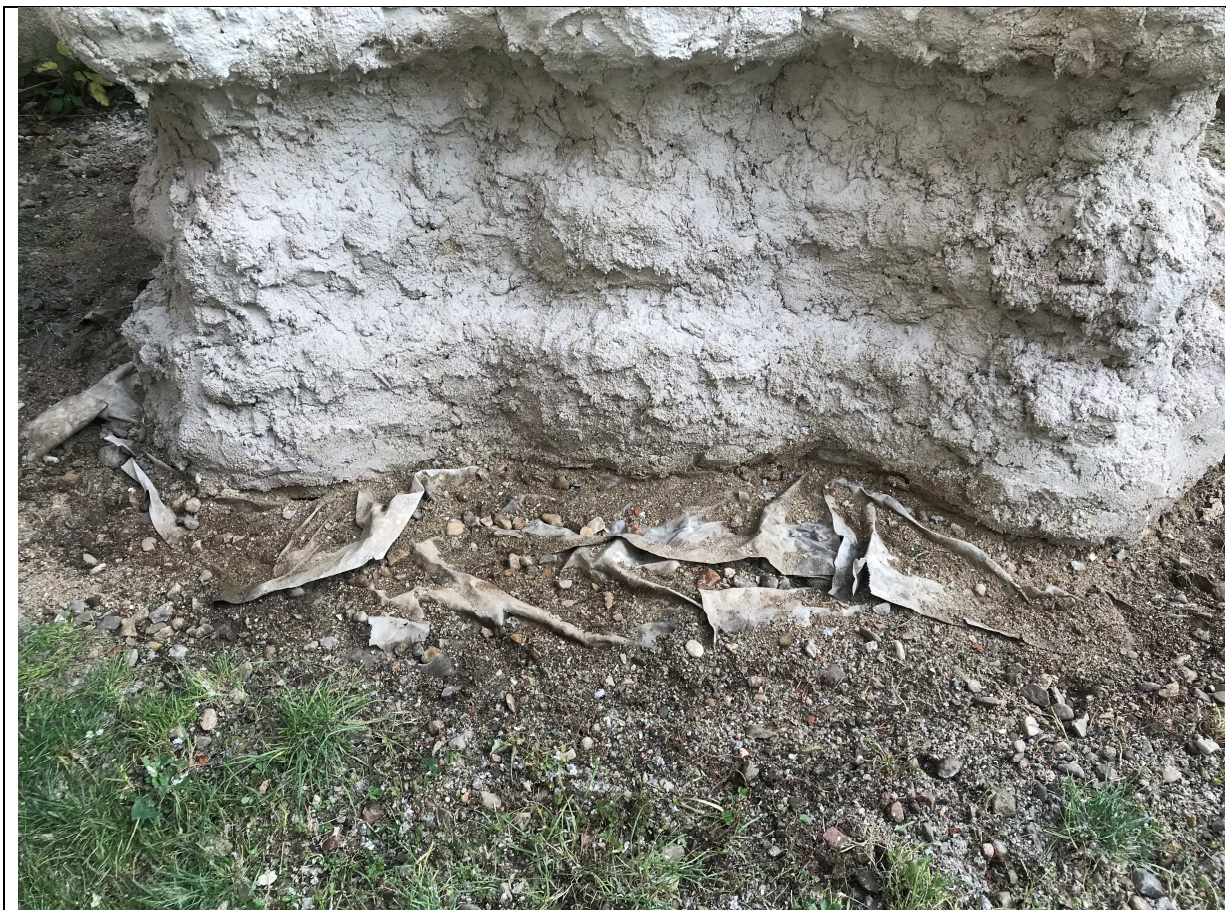
Pata stavby po odstranění zásypu z kačírku s patrným nefunkčním odvodněním.
